Вибрация рулевого кеса Suzuki Jimny

Service Bulletin

AUTOMOBILE	
ISSUE NO. :	Q-SN-004
DATE	: Apr. 09, 2009
PAGE	: 1 OF 5

ТЕМА	: Вибрация рулевого управления
МОДЕЛЬ	: SN413(JS3JB43V834161319~, JSAFJB43V00170547~) SN415(SOP~)
Изменения в производстве начиная с VIN:	: 2009/3/2~ JSAFJB43V00422454~ (E02,E06,E11,E21,E22,E24,E37) JSAFJB53V00420452~ (E22) JS3JB43V3A4100053~ (E10) JS3JB43V694103542~ (E43) JS3JB43V294103554~ (E50) JS3JB43V694103556~ (E85)
REFERENCE	:

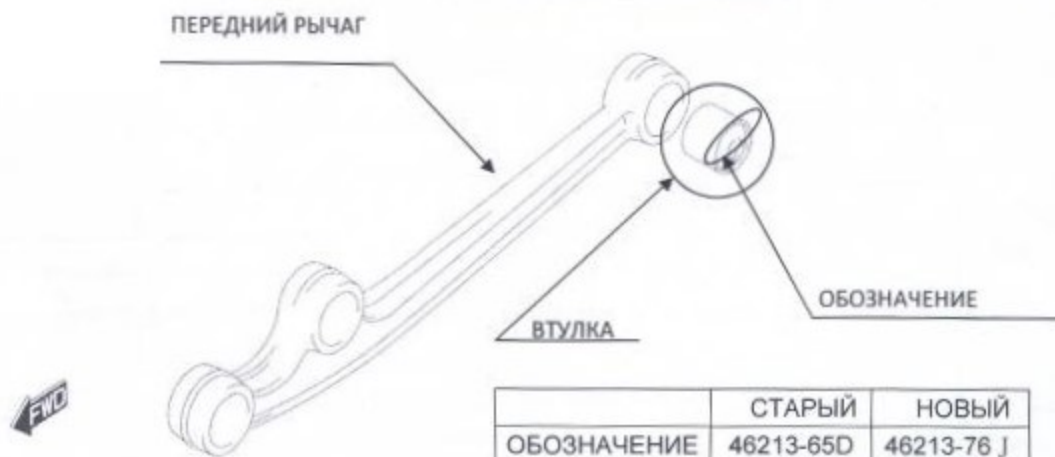
СТАРЫЙ	НОВЫЙ
ОБОЗНАЧЕНИЕ	46213-65D	46213-76 J

НАЗВАНИЕ	КАТ.НОМЕР		ВЗАИМОЗАМЕНЯЕМОСТЬ (O: ДА, X: НЕТ)	КОЛ-ВО
	СТАРЫЙ	НОВЫЙ		
ВТУЛКА, (СТОРОНА КУЗОВА)	46213-65D01	46213-76J00	СТАРЫЙ \rightarrow X НОВЫЙ	2

- Улучшена характеристика втулки переднего рычага, что уменьшило передачу вибрации передней подвески.
- Установка дополнительной прокладки для улучшения работы системы рулевого управления.

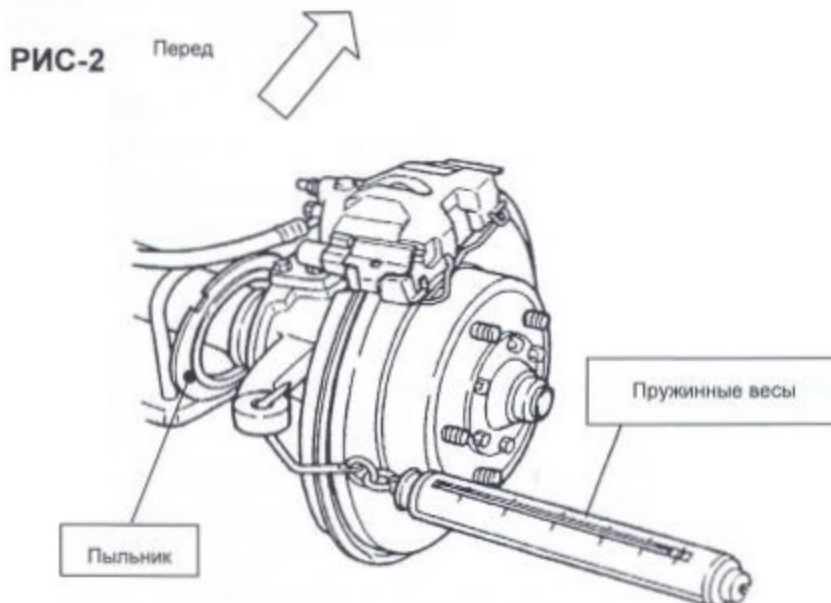
Пожалуйста, делайте усилие поворота не больше 4.6kg(45N). Если усилие будет больше 4.6kg(45N), это может стать причиной плохого возвращения руля и/или повреждению подшипника шкворня.

2. После установки шайбы снимите пыльник, наконечник, продольную рулевую тягу, которая прикручена к поворотному кулаку. Затем, покачайте поворотный кулак влево, вправо 20-30 раз и измеряйте усилие необходимое для поворота кулака пружинными весами. Убедитесь, что усилие составляет не больше 4.6kg(45N). (Рис-2).
